## Kritéria stupně opotřebení či poškození výrobku LEŠENÍ BOSS

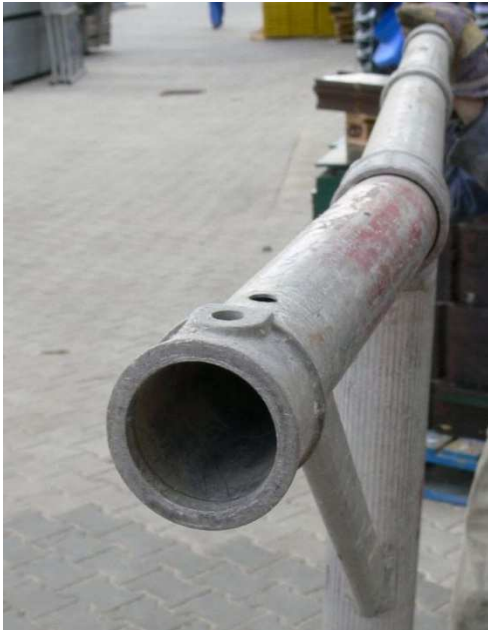
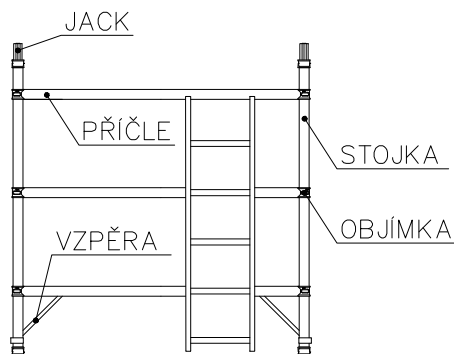
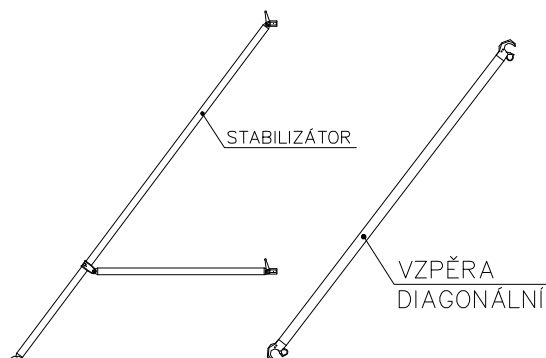
### PŘÍMOST TRUBEK

- Ohnutá stojka
- Zkroucený rám
- Ohnutý stabilizátor
- Ohnutá vzpěra
- Ohnutá vzpěra mezi stojkou a příčlím rámu

Ohnutí < 5 mm/m

- Ohnutí > 5 mm/m
- Zkroucený rám, nelze nasadit na jiný rám, stojky nejsou v jedné rovině

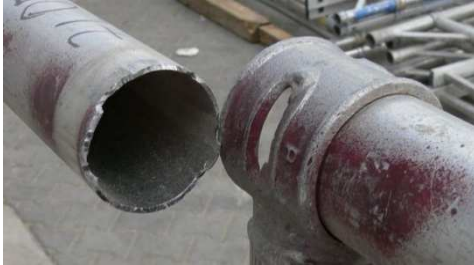
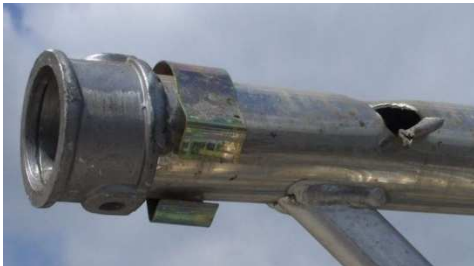
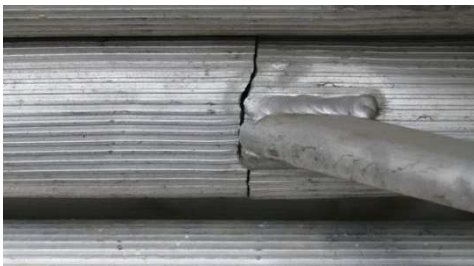
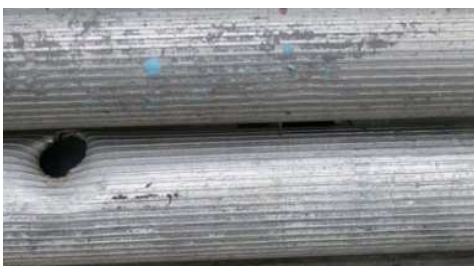
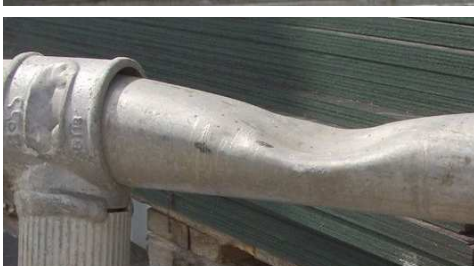
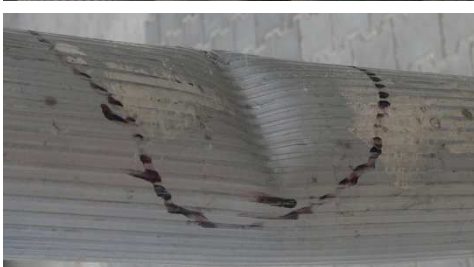
**LOKÁLNÍ POŠKOZENÍ TRUBEK**

- Přetržená trubka
- Promáčknutá trubka
- Otvory v trubce

- Hloubka promáčknutí < 1mm
- Délka promáčknutí < 50 mm
- Otvor v trubce < Ø 2 mm

Délka praskliny < 20 mm

- Přetržená trubka
- Délka praskliny > 20 mm
- Hloubka promáčknutí > 1 mm
- Délka promáčknutí > 50 mm
- Otvor v trubce > Ø 2 mm

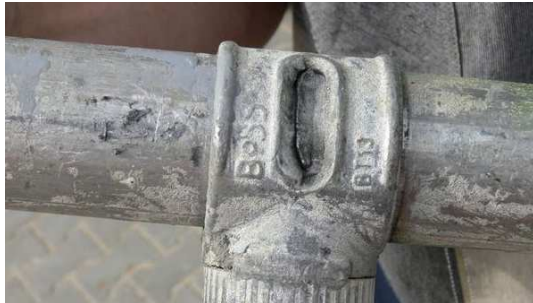
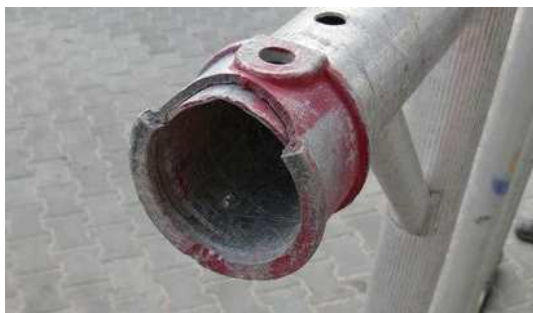
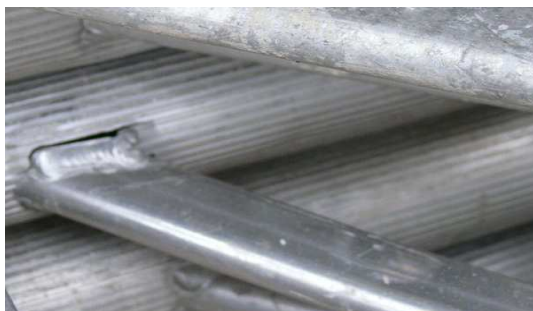
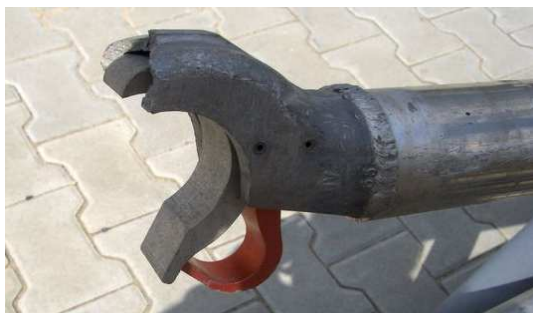
**POŠKOZENÍ SVARŮ, OBJÍMEK, ÚCHYTŮ**

- Prasklý svar v objímce
- Poškozená objímka
- Vytržená vzpěra mezi stojkou a příčlí rámu
- Poškozený koncový úchyt vzpěry
- Poškozený úchyt či kloubový spoj stabilizátorů

Prasklý svar v otvoru objímky, nefunkční koncovka

- Prasklá, ulomená nebo jinak poškozená objímka
- Odtržená vzpěra

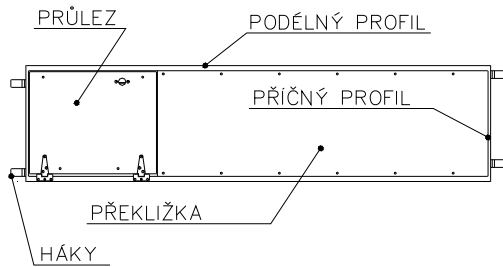
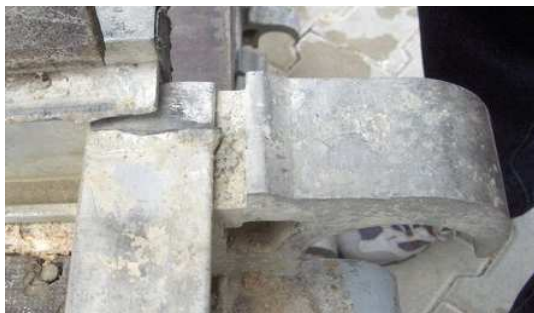
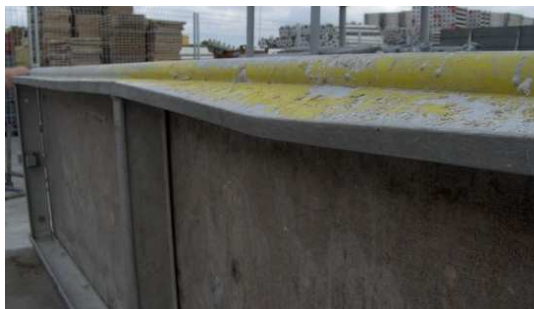
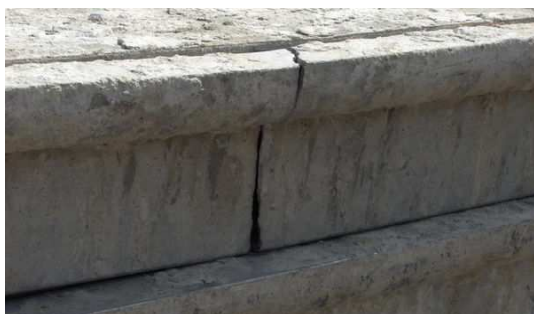
## POŠKOZENÍ PODLÁŽEK

- Prasklý svar mezi čelem a bokem podlážky
- Poškozené háky
- Promáčknutý či ohnutý podélný profil
- Prohnutá či zlomená podlážka
- Poškozená překližka
- Nadměrné znečištění podlážky

- Promáčknutí, ohnutí podélného nosného profilu < 5 mm
- Prohnutí podlážky < 10 mm, bez trhlin
- Otvor v překližce <  $\varnothing$  10 mm

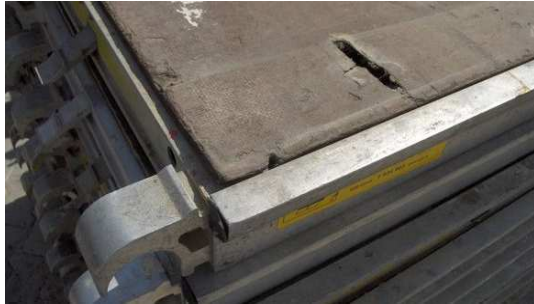
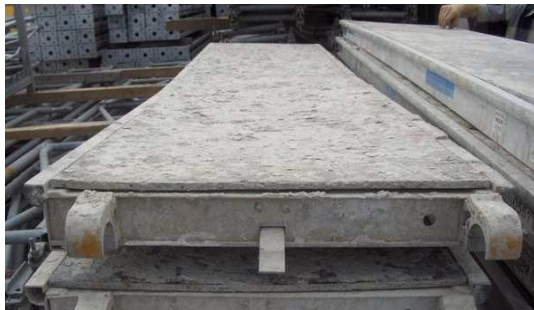
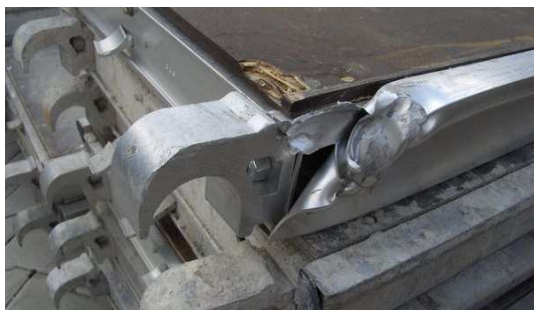
- Otvor v překližce > Ø 10 mm
- Utržený svar mezi příčným a podélným profilem podlážky (bez poškození profilů)
- Ulomené, ohnuté háky

- Promáčknutí, ohnutí podélného nosného profilu > 5 mm
- Prohnutí podlážky > 10 mm, patrné trhliny
- Otvory v nosném profilu
- Nadměrné neodstranitelné znečištění (beton, malta)
